鋼材腐食による強度低下に関わる検証

Reduction in the Strength of Steel Structure due to the Corrosion

小松令奈*・上岡麻佑子*・尾崎将章*・谷口津美*・山形典子*・藤澤伸光*

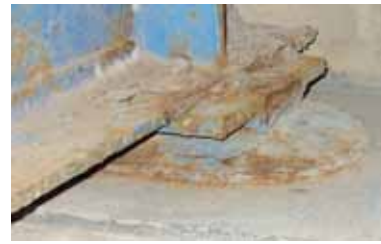
写真 6-1 錆の評価 x

さびの評価は目視で行い、写真 6-1 のように腐食が激しいものは x、さほど腐食が進行していないものは、健全なものは の 3 段階で評価した。

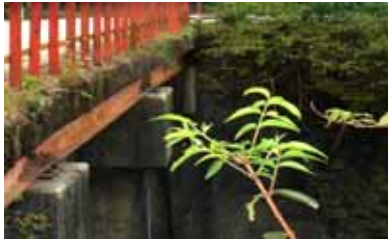
写真 6-2 障害物

今回の調査でも、報告例の多いジョイント部からの漏水や飛来塩分による腐食が多く見られた。よって、これらの腐食には、特に地域性はないものと言えよう。調査橋梁の中には鳥の糞・巣の堆積によって腐食したと見られる鋼橋も幾つか見られた。このような腐食に対する対策については、今後検討する必要があると思われる。また、写真 6-2 のように桁端部付近に草・木が生い茂っていて、写真 6-3 のようにコケの堆積や、腐食の進行が見られる橋梁が散見された。この腐食は、市街地ではなく山間部の橋梁に多い。既存文献にもこのような腐食特徴は報告されておらず、高知のような地方における腐食の特徴として注意する必要があると考えられる。

桁端部付近に茂る草や木が腐食の原因となる場合がある。
