鋼材腐食による強度低下に関わる検証

Reduction in the Strength of Steel Structure due to the Corrosion

小松令奈*・上岡麻佑子*・尾崎将章*・谷口津美*・山形典子*・藤澤伸光*

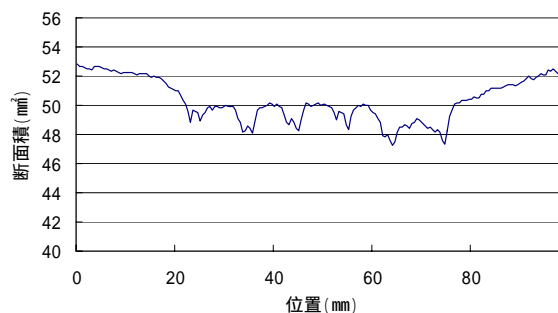
図 4-1 腐食期間 3 ヶ月の試験片の断面積

腐食期間 3 ヶ月、6 ヶ月の試験片について表面不整を測定した結果、最大腐食深さの平均は、腐食期間 3 ヶ月で約 0.39 mm、腐食期間 6 ヶ月で約 0.56 mm であった。腐食後の試験片の断面積の縦方向分布を求めた結果の例を図 4-1 に示す。例に示したのは、格子状に塗膜を剥がした試験片であるが、塗装剥離部の断面積が顕著に減少しているのが分かる。

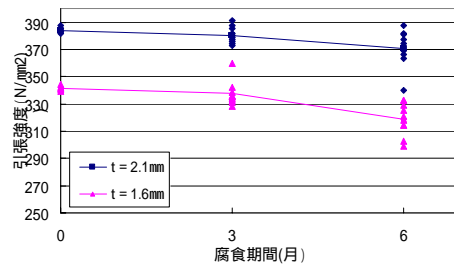
図 4-2 引張強度の変化

表面不整の計測後、引張試験を行った。計測項目は荷重と試験片平行部の伸びである。最大荷重、および伸びから判定した降伏荷重から、引張強度、降伏応力を求めた。面積としては、その試験片の最小断面積を用いた。特に強度については、破断面の実断面積を用いるのが妥当であるようにも思われるが、破断線の形状が複雑であることに加えて、最終的に腐食劣化した構造物の耐力を腐食の状態だけから推定することを目指しているため、敢えて最小断面積を用いることとした。図 4-2 に腐食前、腐食期間 3 ヶ月、腐食期間 6 ヶ月の引張強度を示す。腐食前の強度から明らかなように、 $t=2.1\text{mm}$ の鋼材と $t=1.6\text{mm}$ の鋼材は材質が異なり、いずれも SS400 より強度が小さい。腐食の影響について見ると、腐食後、特に腐食期間 6 ヶ月の試験片では明らかに強度が低下している。強度の計算に最小断面積を用いているから、これらの値は強度を最大限に評価したものであり、実強度はさらに低い可能性がある。図 4-3 は、降伏応力に及ぼす腐食の影響を示したものである。図から明らかなように、腐食期間 3 ヶ月でも降伏応力は有意に低下する。また、図 4-2 との比較から、腐食による応力低下は、引張強度より降伏応力の方が大きいことが分かる。その理由は現在のところ明らかでないが、降伏応力をベースとした許容応力度設計体系で考えれば、断面積減少によって作用応力が増加する一方で許容応力が減少することになるから、腐食した構造物の耐荷力を考えるうえで極めて重要な事実と言える。

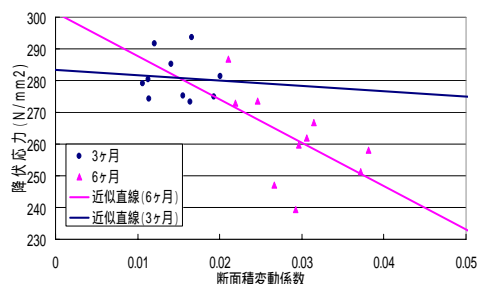
図 4-4 板厚変動係数と降伏

図 4-4 は、板厚変動係数と降伏応力の関係を示したものである。既往研究でも報告されている通り、変動係数の増加とともに、降伏応力が低下する傾向が認められる。ただし、今回の試験片では、板厚変動係数と断面積減少率に高い相関が認められたので、降伏応力の減少が変動の増加だけに由来するのか、断面積の減少も関わっているのかは明らかでない。引張強度についても同様な傾向が認められた (図は省略)。

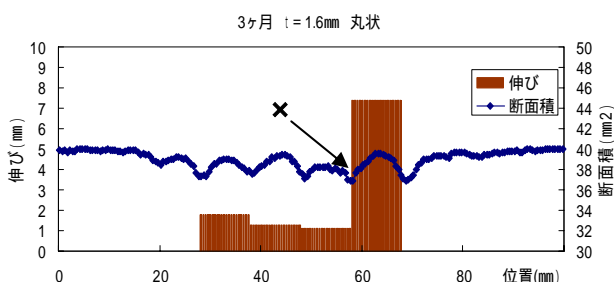
図 4-5 断面積分布と伸び

図4-5、4-6は、断面積の分布、伸び及び破断箇所の例を示したものである。図中の×印が破断箇所である。今回の試験片の伸びは大別して、2つのパターンに分けられた。ひとつは、一箇所が突出して伸び、伸びた部分の近傍で破断するものである（図4-5）。剥離部のパターンで言えば、点状に塗膜を剥がした試験片で、このような破断が多く見られた。他のひとつは、伸びが突出した部分がなく、全体に均一に伸びるパターンで（図4-6）線状に塗膜を剥がした試験片に多く見られた。このパターンでは、概して断面積が最小の部分で破断した。

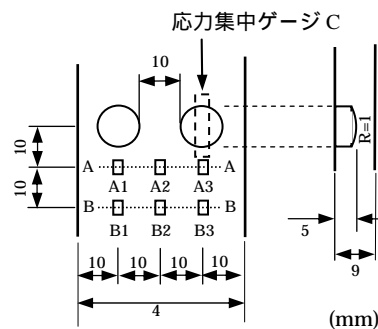
図5-1 孔とゲージ配置図

そこで本研究では、機械加工によって孔食を模擬した孔を設けた試験体を作成し、引張試験を行った。試験には厚さ9mmのJIS-13の標準の試験片を使用した。材質はSS400である。試験体が大きいという利点を利用して、ひずみゲージを試験片に取り付けた。機械加工された穴とゲージの配置を図5-1に示す。

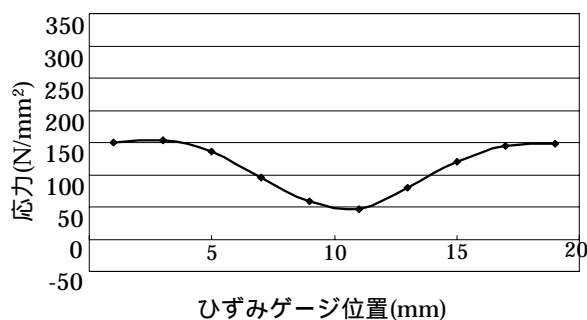
図5-2 応力集中ゲージ・応力 (60kN時)

図5-2は応力集中ゲージCによって測定された、荷重60kN時の孔の裏面の引張方向の応力分布である。この

図から、すべての測定ポイントにおいて応力は弾性領域にあることが分かる。さらに、穴の中心付近における応力が非常に小さいことが明らかである。また、孔の縁付近ではかなり応力が増加していることも分かる。同様な応力分布が引張直角方向においても観測された。孔の中心付近では断面積が減少しているために剛性とも言うべき値が小さく、大きな応力を受け持つことができないのではないかと考えられよう。したがって、剛性が比較的大きい孔の縁に応力が集中すると考えられる。図5-1における線AとBに沿った応力分布を図

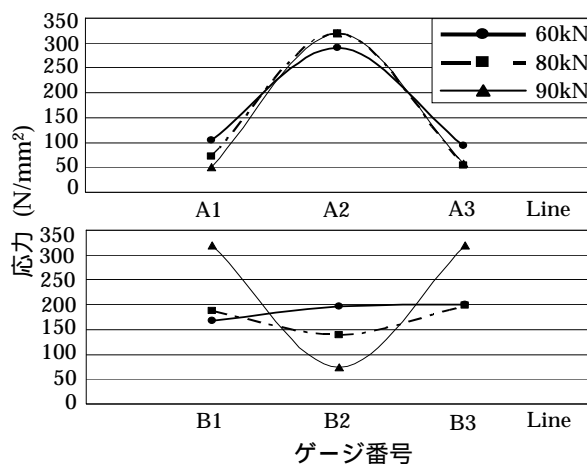
図5-3 荷重別の同位置における応力

5-3 に示す。ゲージの数は各線ごとで3点と少ないものの、荷重増加にともなって、応力分布は極めて興味深い変化を示している。60kN 荷重の場合は、すべてのゲージが降伏応力より小さい応力を示している。孔の中心から遠い線 B においては、応力はほぼ一定である。しかし、線 A では、中央の A2 の応力は他の2点での値よりもかなり大きい。図 5-2 の応力集中ゲージの結果と同様のメカニズムによって、孔の中心付近の剛性が小さいことが、孔の縁に近い A2 での圧力集中を引き起こしたものと考えられる。線 A の応力分布は、荷重 80kN と 90kN の場合も、60kN の場合とほぼ同様の分布を示しているが、A2 の応力は降伏応力を超えている。この時、線 B における応力分布は、線 A における分布と全く異なった変化を示している。中央の B2 の応力は急激に減少し、ポイント B1 と B3 の応力は著しく増加している。現時点では、現象の詳細は明らかになっていないが、A2 が降伏応力に達することによって、B2 の応力減少を引き起こし、その応力を B1 と B3 で受けようとするために、増加するのではないかと考えられる。この孔の周辺部における応力分布の複雑な変化が、試験体全体の伸びに影響し、その結果としてマクロに見た降伏応力の低下を引き起こしているのではないかと考えられる。

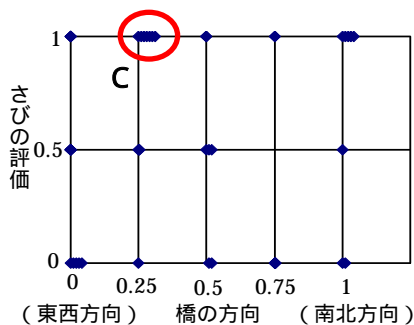
図 6-1 橋の方向と腐食

図 6-1 は橋の方向と、腐食状態の関係を示したものである。縦軸は腐食の程度で、目視による 3 段階評価を 0~1 の数値に変換したものである。0 は腐食劣化が激しいもの、1 は健全なものを表す。また、横軸は方向を数値化したもので、東西を 0、東北東 - 西南西を 0.25、北東 - 南西を 0.5、北北東 - 南南西を 0.75、南北を 1 とした。図 6-1 から分かるように南北方向の橋では腐食していない橋が多い。また、腐食が進行している橋は東西方向に多いと言える。南北方向の橋では、朝夕に桁の両側から日照を受けるのに対して、東西方

向の橋では、北側の桁が終日日照を受けないため、水分が乾燥し難いのではないかと想像される。よって、橋の方向と腐食には一定の相関があると言えよう。ただし、東西に近い東北東 - 西南西方向に架かっている橋では健全なものが多いなど(グループ C)、方向だけで腐食状況が推定できるわけではない。グループ C については、調査データを詳細に検討し直したところ、桁下高さが高く風通しが良い、ジョイント部からの漏水がないといった橋が集中していることが分かった。このことから、悪条件が重なった時には腐食が進行するが、ある条件が悪くとも他の条件が良ければ必ずしも腐食劣化に至るとは限らないと言えよう。

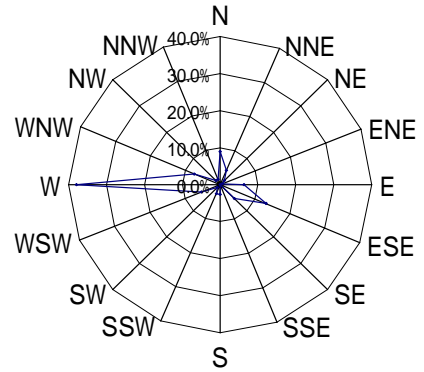
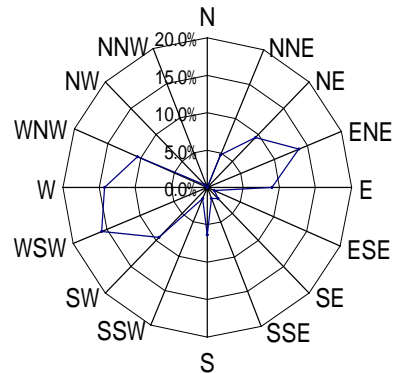
水分の乾燥には風の影響も考えられる。そこで、気象庁の気象統計情報を用いて高知市と室戸岬の 1990 ~ 2005 年までの 15 年間の風配図を求めてみた。結果を図 6-2、図 6-3 に示す。図から、高知地方では東西方向の風が多いことが分る。よって、南北方向に架設されている橋の状態が良い理由として、風向きが少なからず関係している可能性があるように思われる。

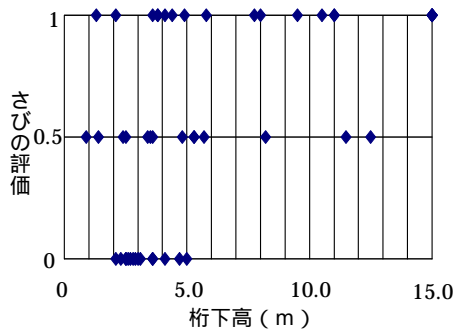
図 6-4 桁下高さとの腐食

図 6-4 は桁下高さとの関係を示したものである。図 6-4 から、桁下高さ 3m 以下では腐食して、状

態の悪い橋が多くなっている。また、桁下高さが 3m 以上の橋では、健全な橋、もしくはさほど腐食が進行していない橋が多い傾向がある。よって、桁下高さとの腐食には、少なからぬ相関があることと言えよう。図 6-5 は、水面幅との腐食との関係を示したものである。図から、水面幅が広くとも必ずしも腐食しにくいとは言えず、水面幅との腐食にはさほど強い相関はないように思われる。
